# STADTBILDANALYSE für Teilgebiete der Eckernförder Innenstadt

**Quartiersuntersuchung**  
Teilgebiet: Mühlenstraße - Südlicher Jungfernstieg "B TG 1" 2013/14

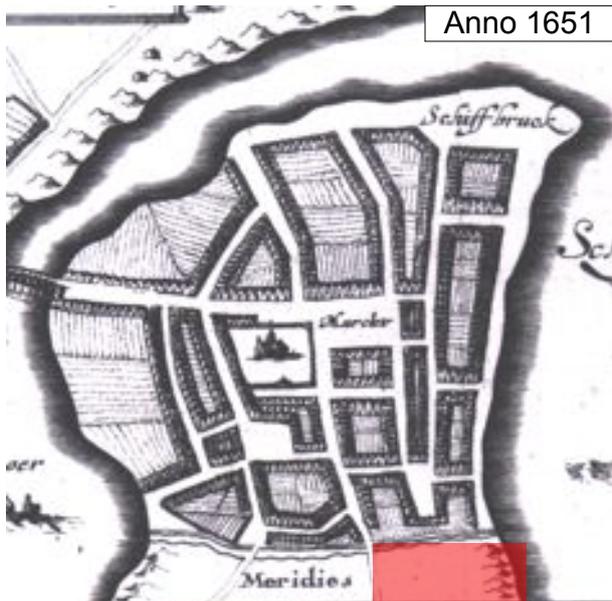
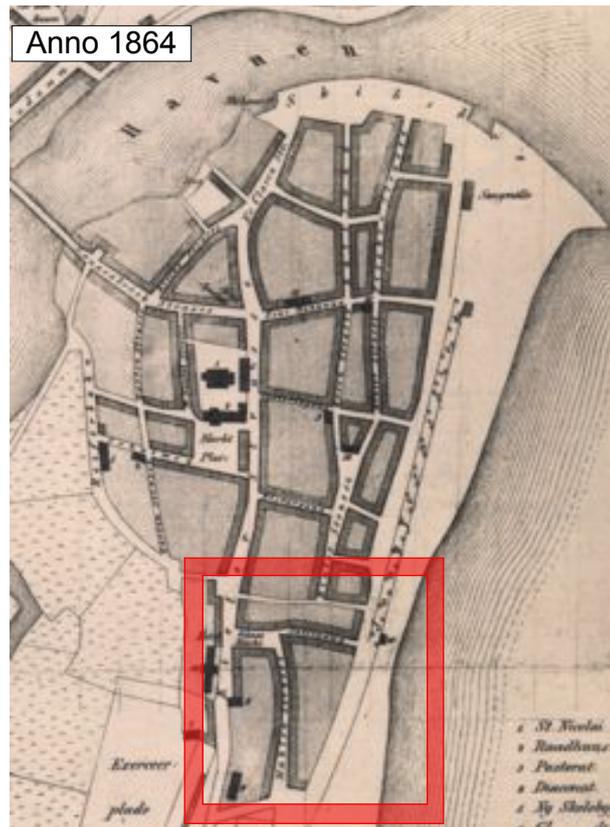
Stadtansichten aus den Jahren 1651 und 1864  
 1651 war der südliche Teil der Innenstadt noch nicht bebaut. Die Bebauung beidseitig der Mühlenstraße ist dann 1864 bereits vorhanden, während der Jungfernstieg auf der Ostseite unbebaut ist und noch direkt an die Förde grenzt.

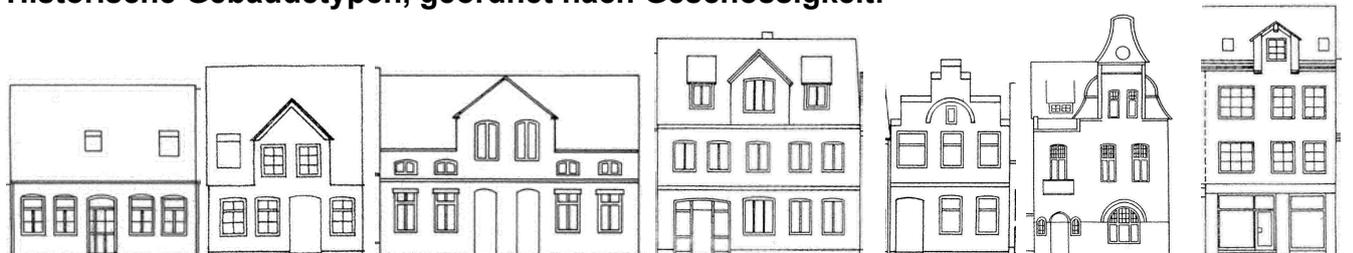
**Typ 1:**

ältester Haustyp, 19. Jhd.  
I-gesch., ca. 45° Satteldach, mit / ohne Frontgiebel, Wohnhaus

**Typ 2:**

I+ Dachgesch., ca. 30-40° Satteldach, mit / ohne Frontgiebel, Wohn- u. Handwerkerhaus

**Typ 3:**

II gesch., ca. 45° Satteldach, mit / ohne Frontgiebel, Wohn- u. Geschäftshaus

**Typ 4:**

III-gesch., ca. 45° SD mit / ohne Frontgiebel, Wohn- u. Geschäftshaus

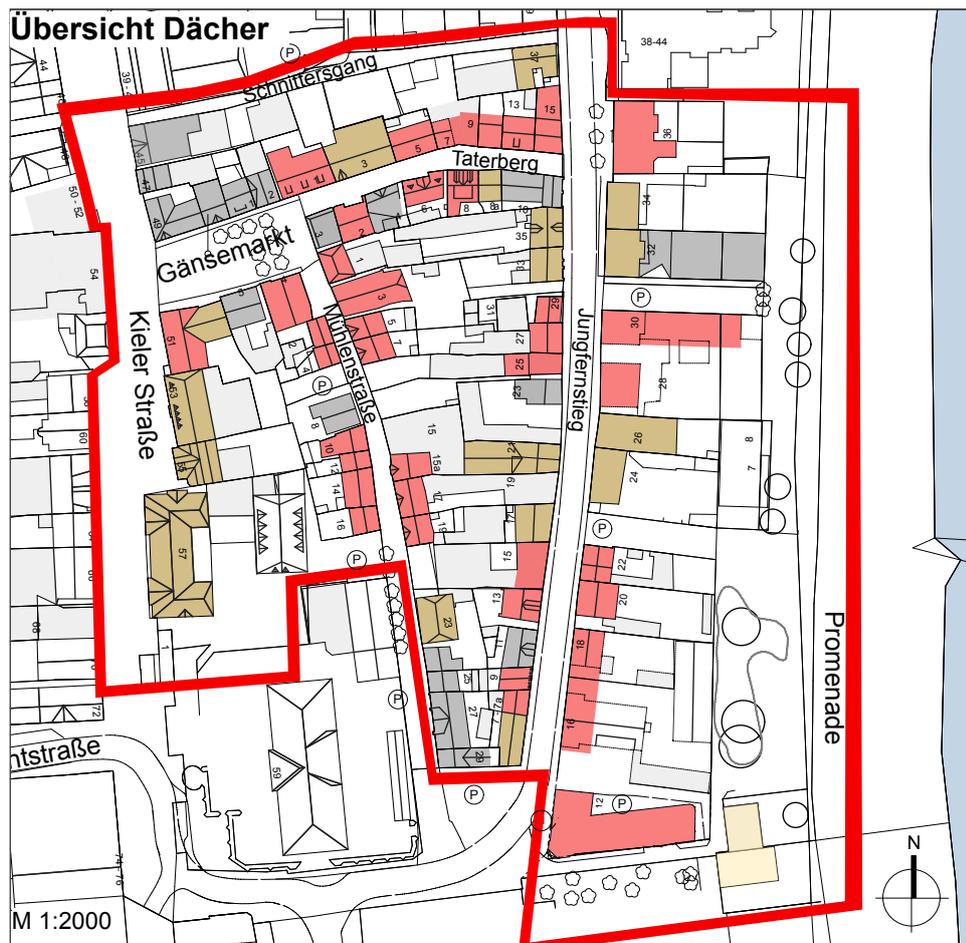
**Stellung der Dächer:**  
 52% stehen mit der Traufe zur Straße bzw. zum Platz, 32% haben einen Frontspieß, nur 11 % stehen mit dem Giebel zur Straße. Insgesamt ergibt sich ein abwechslungsreiches Bild.

**Dachmaterialien:**  
 48% haben ein rotes Ziegeldach, 23% haben braune und 15% schwarze Dachziegel. Auch hinsichtlich der Dachfarben ergibt sich ein abwechslungsreiches Bild. In der Mühlenstraße überwiegen die roten Dächer mit 71%.

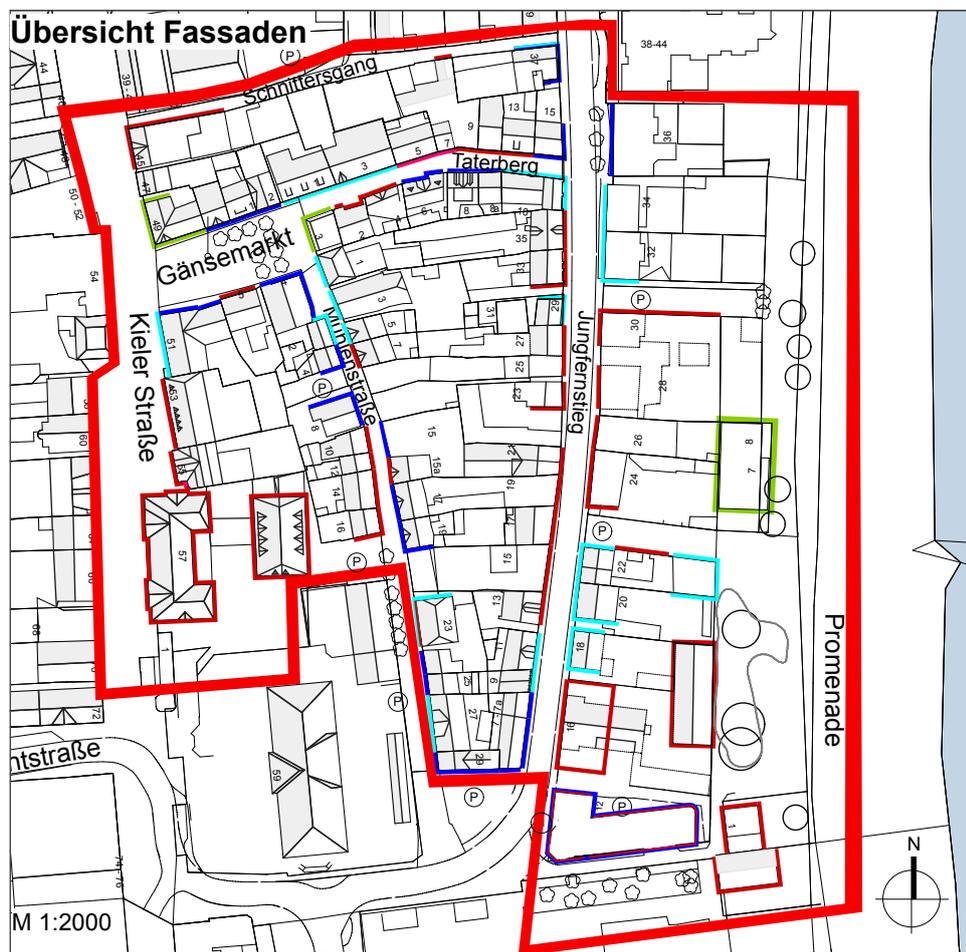
**Fassadenmaterialien:**  
 43% der Fassaden sind mit überwiegend roten Ziegeln verblendet, nur wenige Neubauten im Taterberg und im Jungfernstieg mit hellen Ziegeln.  
 27% sind verputzt, überwiegend in weißer / heller Farbe.  
 23% der Häuser haben ein geschlämmtes Mauerwerk, auch hier überwiegend weiß.  
 Vereinzelt Fassaden (7%) sind mit Platten aus Asbestzement bzw. Schiefer verkleidet.  
 Insgesamt ergibt sich ein abwechslungsreiches Bild.

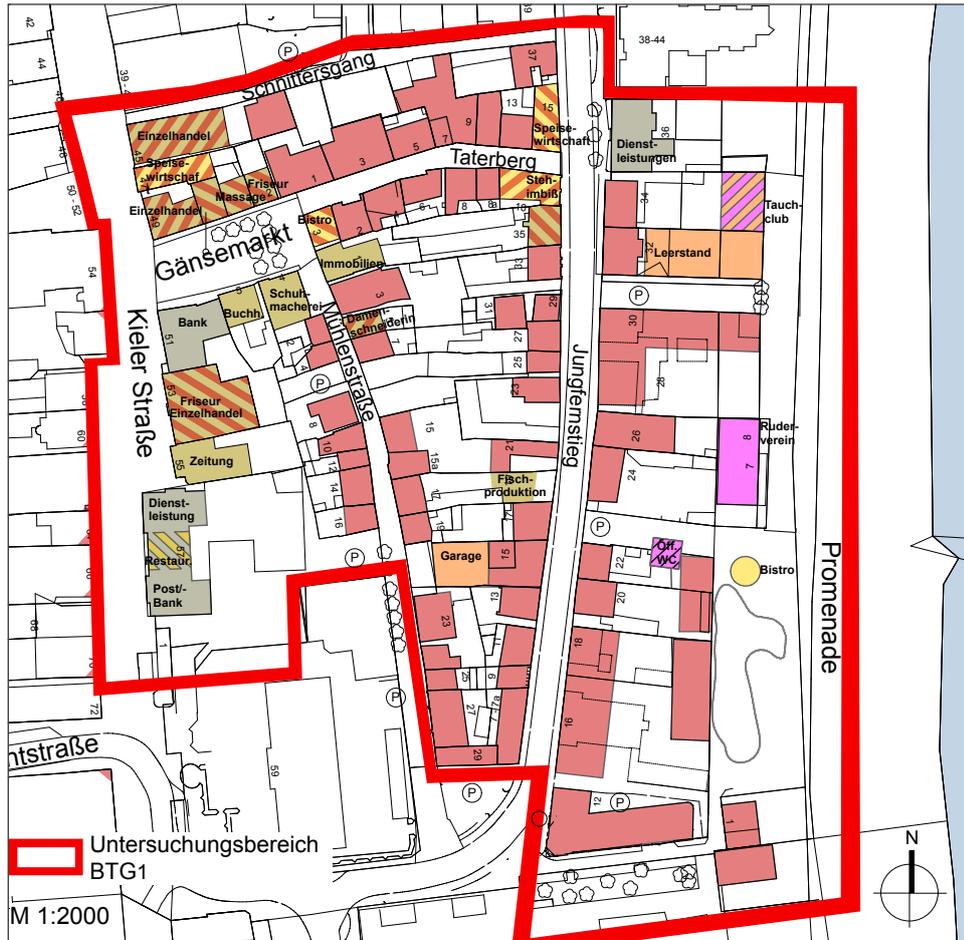
Der Bereich an der Kieler Straße und dem Gänsemarkt ist Kerngebiet. Entsprechend findet sich hier eine Mischnutzung.

Der mittlere Bereich des Untersuchungsgebietes als "Besonderes Wohngebiet" ist geprägt durch historisch bedingte Wohnnutzung.

An der Kreuzung Taterberg / Jungfernstieg gibt es Gastronomie.

An der Promenade befinden sich in umgenutzten gewerblichen Gebäuden ein Ruderclub und eine Tauchschule. Ein ehemals gewerblich genutztes Gebäude steht leer. Am Durchgang zwischen Jungfernstieg 22 / 24 befindet sich ein öffentliches WC und an der Promenade ein Bistro-Pavillon.

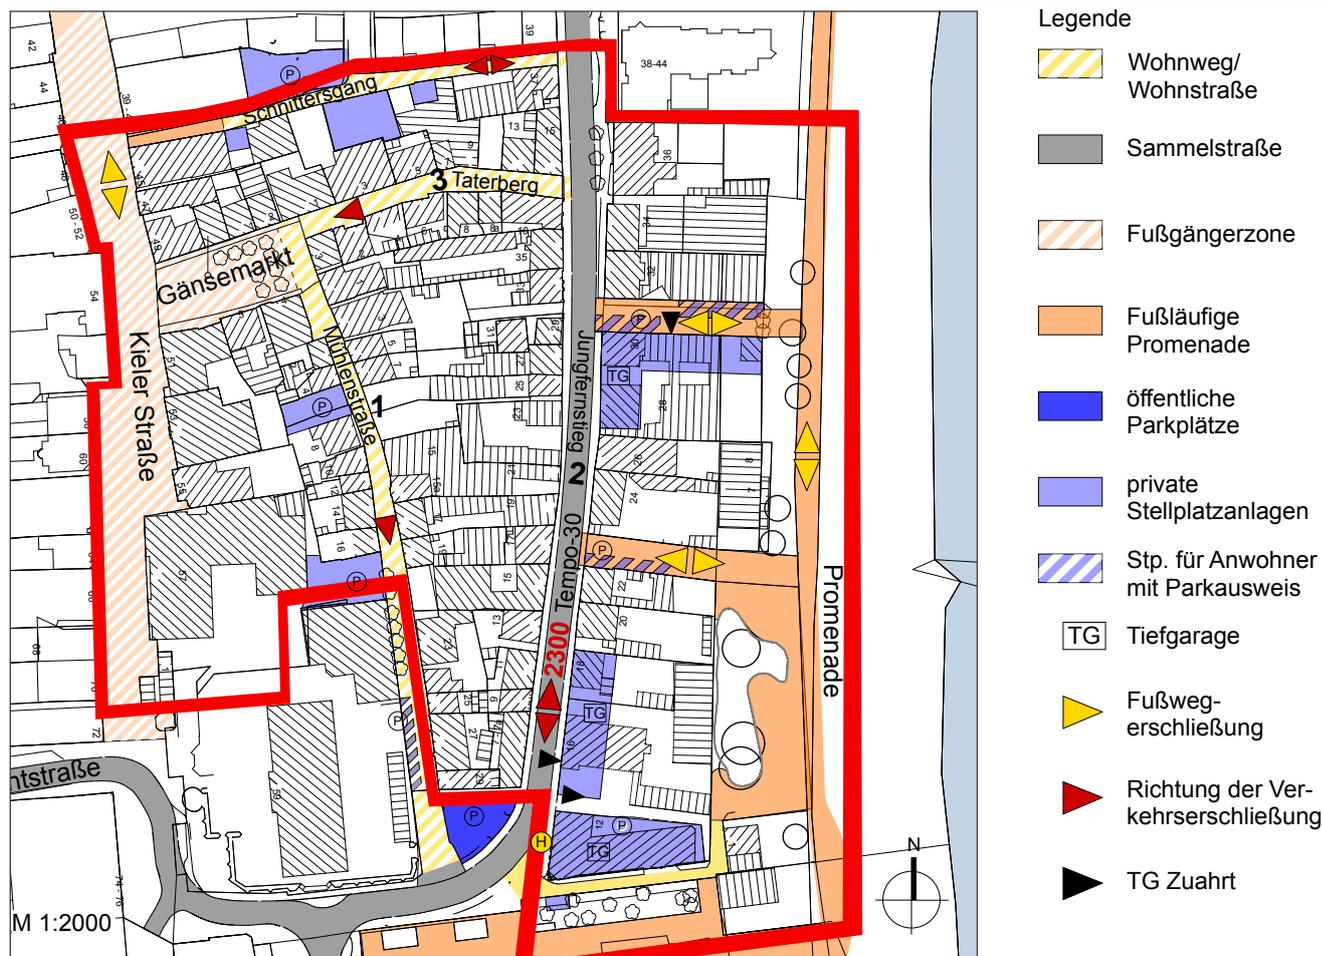
- in Nord-Südrichtung Jungfernstieg (Tempo-30-Zone)

- in Nord-Südrichtung Mühlenstraße, verkehrsberuhigt (Einbahnstr.)

- in Ost-Westrichtung Taterberg, verkehrsberuhigt (Einbahnstr.)

- in Ost-Westrichtung Schnittersgang, fußläufige Anbindg. an Kieler Straße

**Verkehrsstärken** Okt. 2012, PKW/Tag: Jungfernstieg 2300

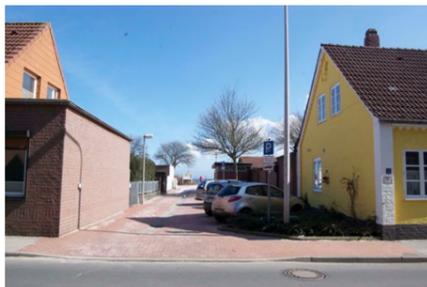
Parkende PKW, ein WC-Häuschen und die Informationstafel am Ende der südlichen Gasse verstellen den Blick auf die Förde.

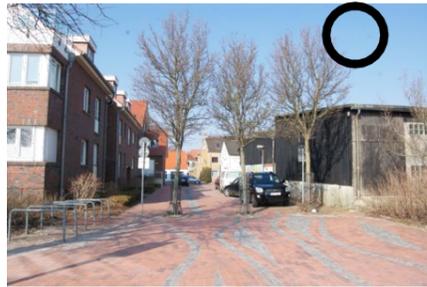
Durch parkende PKW ist auch dieser nördliche Durchgang für Fußgänger unattraktiv.

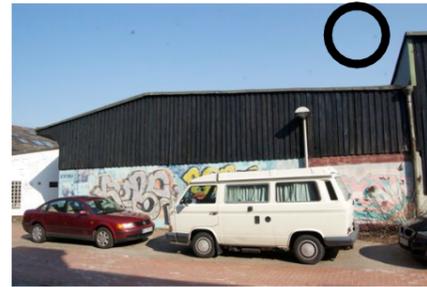
Die Seitenfront des Schuppens zur Gasse setzt den hohen Wert der Verbindung zwischen Altstadt und Strand herab.

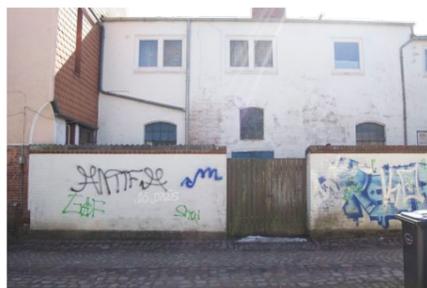
Das Kulturdenkmal besonderer Bedeutung im Schnittgersgang ist nicht in Wert gesetzt. Die Optik der Hofmauer ist bezeichnend für die Herabstufung der historischen Gasse zur einer Rückseitenstrasse.

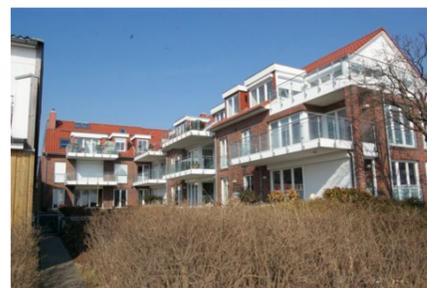
Auf der Ostseite des Jungfernstieg hat die Zusammenlegung zweier Parzellen zu einem L-förmigen, geschlossenen Baukörper geführt, der sich auch zur Promenadenseite präsentiert. Die Kleinparzellierung sollte zukünftig im Sinne einer qualitativollen Fördesilhouette ablesbar bleiben.

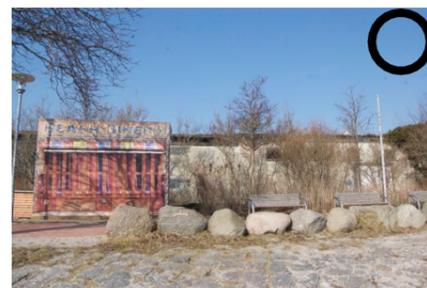
Der Standort des Schuppengebäudes parallel zur Promenade hat Potential für Neubebauung. Der Imbiss-Container davor deutet darauf hin, dass auch gastronomische Nutzungen an der Promenade nachgefragt sind.

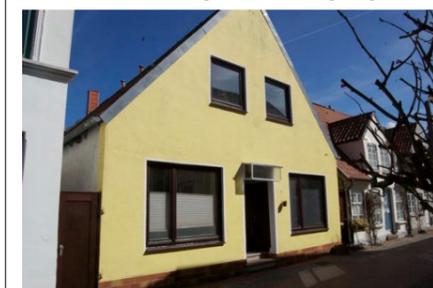
Untypische 70er Jahre Einfamilienhaustypologie in der Mühlenstrasse. Der gelbe Fassadenputz verstärkt diese negative Wirkung.

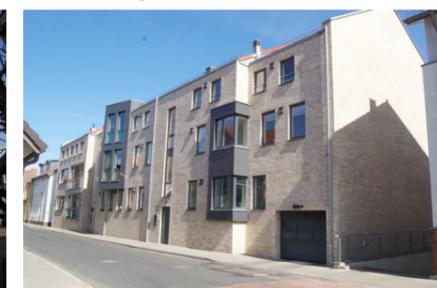
Jungfernstieg: Homogene Fassadengestaltung über zwei Parzellen stört die Kleinmaßstäblichkeit, III-geschossige Zeilenbebauung riegelt den Altstadtbereich gegen die Förde ab.

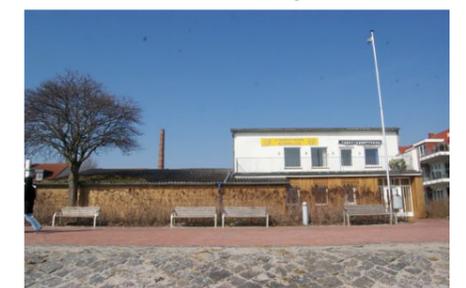
Entlang der Promenade gibt es ein Nebeneinander der unterschiedlichsten Bautypologien - dies führt zu keiner prägnanten Stadtsilhouette von der Fördeseite aus.

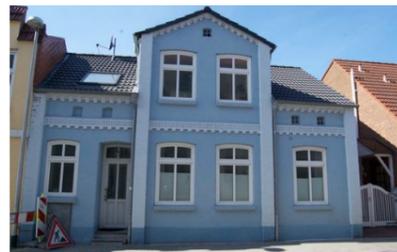
11

Die gut erhaltene historische Fassade repräsentiert die Typologie und Maßstäblichkeit der Altstadt am Jungfernstieg.  
Gesamteindruck: *atmosphärisch, harmonisch*

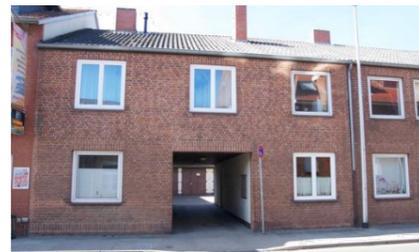
21 - 23

Eine bestimmte Altstadttypologie wird durch diese Gebäudezeile, Bj. Ende 20. Jhd., nicht aufgenommen.  
Gesamteindruck: *nüchtern, unspezifisch*

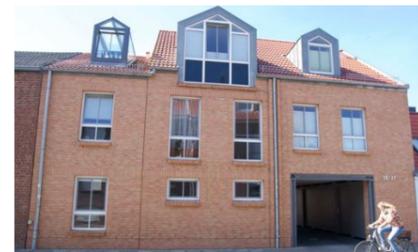
25-27

Die Altstadttypologie wird durch diese Gebäudezeile, Bj. 2000, aufgenommen. Da zwei Parzellen zusammengelegt wurden, hätten die Parzellen ablesbarer sein müssen. Die Proportionen der Gauben sind altstadtypologisch, deren Materialien sind zu glatt.  
Gesamteindruck: *überwiegend gut eingefügt*

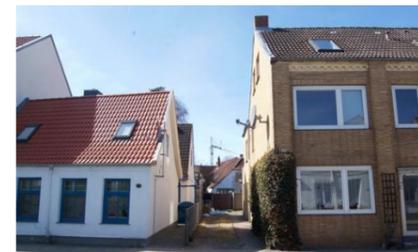
29 / 33

Die gut erhaltene historische Fassade Nr. 29 repräsentiert die Typologie und Maßstäblichkeit der Altstadt am Jungfernstieg. Bei Nr. 33 sind die Fenster horizontal proportioniert. Die Hofzufahrt gibt den Blick frei auf den altstädtischen Innenhof.  
Gesamteindruck: *Altstadatmosphäre wirkt durch, Nr. 33 disharmonisch*

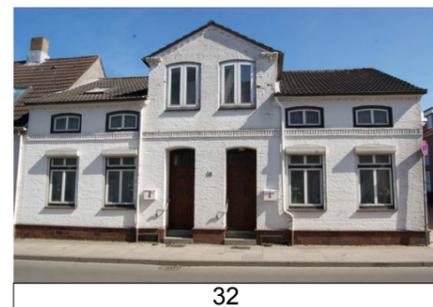
32

Das typische Altstadthaus mit weiss geschlämmtem Mauerwerk, Zierbändern an Giebel, Traufe und in Höhe der Geschossdecke, geringem Dachüberstand sowie vertikaler Fensterteilung sind ortstypische, historische Gestaltungsmerkmale. Nur die nachträglich eingebauten Rolladenkästen stören die ansonsten harmonische Fassade.  
Gesamteindruck: *atmosphärisch, geringfügig vernachlässigt*

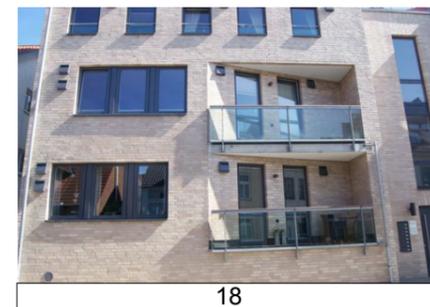
18

Bei diesem Neubau sind die Vorgaben aus der Gestaltungssatzung, wie Gliederung durch Vor- und Rücksprünge, vertikal geteilte Fenster und Ziegelverblender aufgenommen. Aber die schwarze Farbe der Fenster Rahmen und Balkone zur Strasse sind im Altstadtzusammenhang untypisch. Gleichwohl wurde versucht, eine Lösung für Balkone zu finden, die wenig in Erscheinung bzw. hervortreten. Gesamteindruck: *überwiegend gut eingefügt*

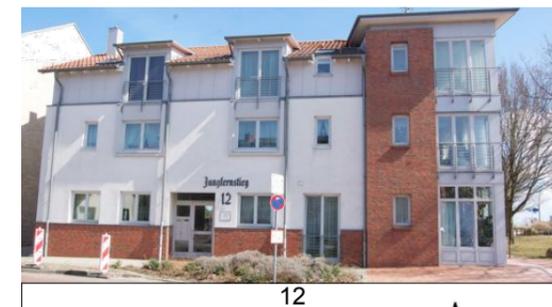
12

Die Fassade wurde in Anlehnung an das ehemalige Gebäude gegliedert. Die Erhöhung um ein Geschoss mag an diesem städtebaul. prägnanten Ort gerechtfertigt sein. Die Materialvielfalt und -wahl sind nicht altstadtypisch.  
Gesamteindruck: *unruhig*

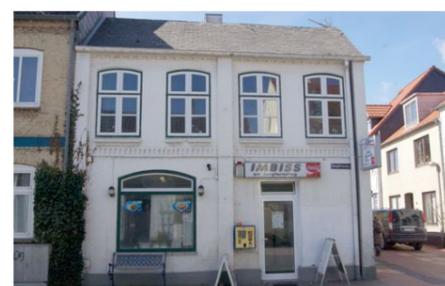
**K** Taterberg 10 am Jungfernstieg

Das einfache Kulturdenkmal ist in seinem historischen Zustand erhalten, allerdings wurde die Eingangstür ersetzt durch eine Standard-Kunststofftür, die in keiner Weise Bezug nimmt zur Fassadengestaltung. Unpassende Werbetafeln, ein Warenautomat an der Wand, beklebte Schaufenster und Aufsteller am Eingang tragen dazu bei, dass der kulturhistorische Wert des Gebäudes herabgesetzt wird. Der Ausleger an der Gebäudeecke entspricht, da nicht handwerklich gestaltet, nicht der Werbeanlagensatzung. Das Kulturdenkmal an der Strassenecke zum Taterberg hat große Bedeutung für die Überleitung zwischen Altstadtrand und Fördeufer. Umso bedauerlicher ist sein vernachlässigter Zustand.  
Gesamteindruck: *vernachlässigt und nicht in Wert gesetzt*

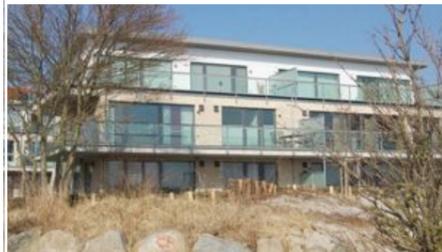
Rückwärtig Jungfernstieg 14 - 18

Der Neubau aus 2012 entwickelt eine Typologie, die es bisher an der Promenadenseite nicht gab. Die Betonung der Horizontalen durch die Architektur fügt sich in die Horizontallinie der Promenade ein. Das Flachdach entwickelt andererseits keine prägnante Silhouette. Gesamteindruck: sachlich reduziert, transparent

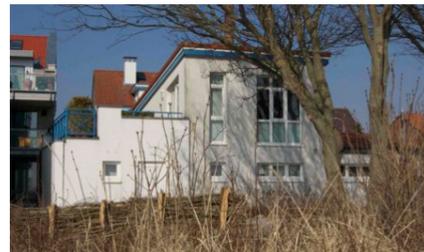
Rückwärtig Jungfernstieg 20

Der Neubau ist kleinteilig und ausgewogen proportioniert. Er fügt sich sehr harmonisch in die Silhouette der Strandseite ein. Gesamteindruck: zurückhaltend, privat, maritim

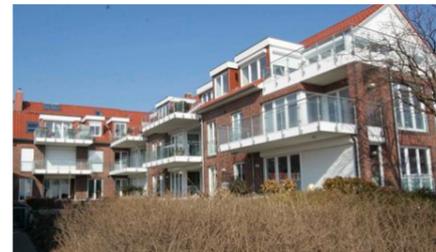
Fördeseite Jungfernstieg 28-30

Der Neubau aus 2011 ist geprägt durch eine Vielzahl unterschiedlicher Gauben und Vorbauten, die den Hauptbaukörper auch durch die Dominanz der vielen weissen Blenden völlig auflösen. Das Gebäude ist massig und unproportioniert. Für eine spezifische Stadtsilhouette von der Fördeseite aus ist die Gestaltung der Ansicht ungeeignet. Gesamteindruck: aufdringlich, unruhig

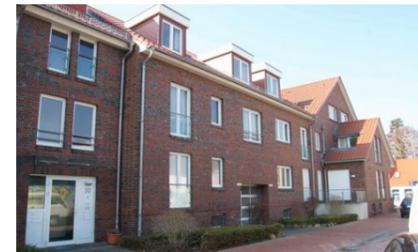
Seite Jungfernstieg 28-30 zur Gasse

Die Gestaltung dieses Gebäudes an der Durchgangsgasse zwischen Jungfernstieg und Promenade ist zurückhaltender. Allerdings wirkt es auch hier in seiner Geschlossenheit zu massig. Gesamteindruck: geschlossen, wenig atmosphärisch

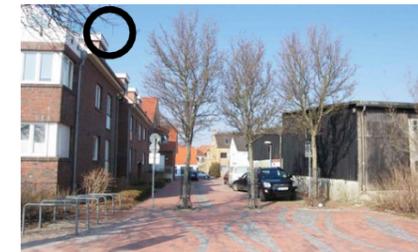
Durchgang zw. Jungfernstieg 28-30

Die Gestaltung der Gebäude beidseitig des Durchgangs ist zufällig, sehr heterogen und geht nicht auf diese besondere städtebauliche Situation, die zwischen Altstadt und Strand überleitet, ein. Gleichwohl besteht hier die Chance, die Situation durch eine angemessenere, bewusster Gestaltung von Nebengebäuden zu verbessern. Gesamteindruck: ungestaltet

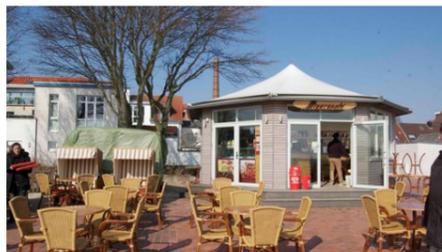
Der Kiosk ist mit Augenmaß gestaltet. Er fügt sich gut in die Promenadengestaltung ein. Allerdings wäre gerade bei Sekundärgebäuden wie diesem die Chance gegeben, durch eine architektonisch innovativere Gestaltung Akzente entlang der Promenade zu setzen und hier auf diese Weise eine spezifische Identität zu entwickeln. Gesamteindruck: zurückhaltend, angemessen

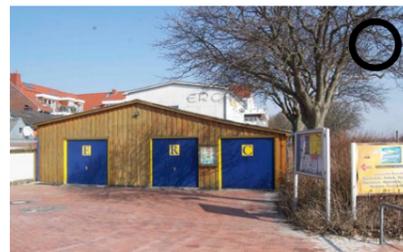
ERC-Gebäude vom Durchgang aus

Der Lagerschuppen mit Clubhaus ist zwar in gepflegtem Zustand, allerdings für die Stadtsilhouette von der Förde aus kein prägnantes Gebäude. Dieses Grundstück in prominenter Lage ist untergenutzt. Gleichwohl ist die maritime Nutzung durch den Ruderclub willkommen, wenn es um eine gewünschte Nutzungsmischung entlang der Promenade geht. Die Lagernutzung hat introvertierten Charakter und könnte, in rückwärtigem Bereich untergebracht, einer Nutzung weichen, die die Lagegunst besser ausnutzt. Gesamteindruck: geschlossen, unprägnant

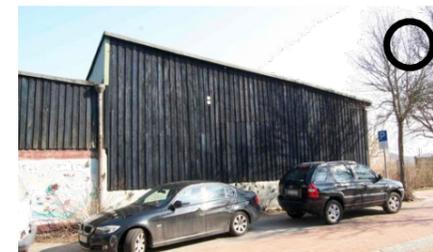
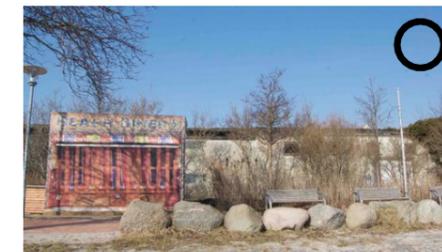
Grundstck. Jungfernst. 32 zur Gasse

Der Lagerschuppen, in vernachlässigtem Zustand und für die Stadtsilhouette von der Förde aus ebenfalls kein positiver Gestaltungsbeitrag, stellt in prominenter Lage eine Unternutzung dar. Der davor an der Promenade platzierte Bistro-Container ist zwar individuell, aber nicht hochwertig gestaltet. Alles deutet darauf hin, dass hier Chancen für eine die Stadtsilhouette prägende Nutzung und Gestaltung bestehen. Gesamteindruck: vernachlässigt, ungenutzte Chance

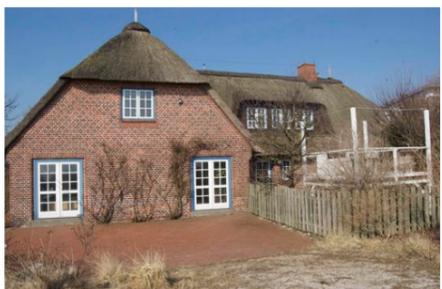
K Promenade 1 - Fördeseite

Das einfache Kulturdenkmal ist in seinem historischen Zustand erhalten und vermittelt altfriesisches Flair. Allerdings haben alle Nachbargebäude einen völlig anderen Charakter, der bei weitem nicht maritim ist, so dass das Friesenhaus zu einer Besonderheit wird. Gesamteindruck: als Einzelgebäude maritim und atmosphärisch, im Gesamtzusammenhang ungewöhnlich

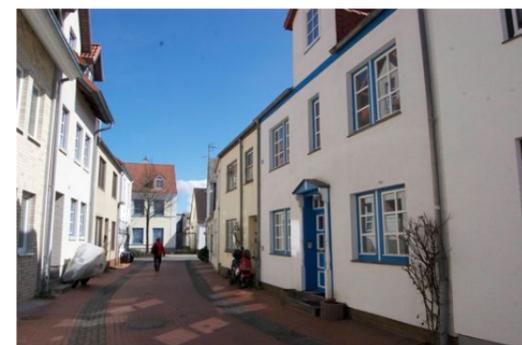
**Taterberg Südseite**

Das Bild der Straßenfassaden im Taterberg ist geprägt durch traufständige, II-geschossige, überwiegend historische Gebäude. Die Fassadengestaltung aus unterschiedlichen Materialien in verschiedenen Weißtönen führt zu einer traditionellen gestalterischen Homogenität. Gesamteindruck: *Harmonie, Einheit in der Vielfalt*

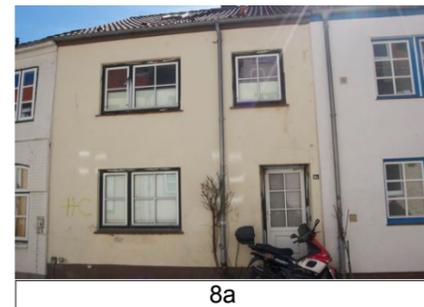
Nr. 8a wird gerade saniert. Die neuen Kunststofffenster und die Standardhaustür aus Kunststoff passen nicht in das historische, mit handwerklich gestalteten Haustüren ausgezeichnete Straßensbild. Das gleiche gilt für Nr. 10, eingetragenes Kulturdenkmal. Hier stört zudem das Verkehrsschild. Gesamteindruck: *unpassend, entwertet*

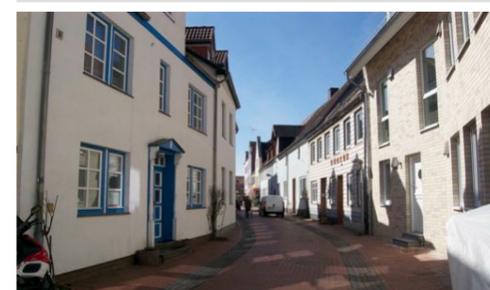
Stadtbildcharakteristischer Strassenraum

Der Straßenraum ist als stadtbildcharakteristisch denkmalgeschützt. Er stellt als Altstadtgasse in gutem Zustand eine wesentliche Querverbindung zwischen Altstadt kern und Fördeufer dar, deshalb ist hier höchstes Augenmerk zu richten auf Erhalt und Qualitätssicherung der Parzellenstruktur und Altstadttypologie!

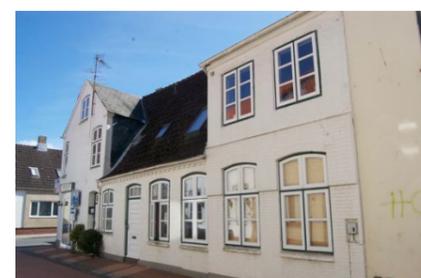
**K** Taterberg 10

Das einfache Kulturdenkmal ist in seinem historischen Zustand erhalten, allerdings wurde die Eingangstür ersetzt durch eine Standard-Kunststofftür, die in keiner Weise Bezug nimmt zur Fassadengestaltung. Die minderwertig gestaltete Werbetafel über der Tür sowie das unmittelbar vor die Fassade gestellte Verkehrsschild tragen dazu bei, dass der kulturhistorische Wert des Gebäudes herabgesetzt wird. Dies ist bedauerlich, da dieses Kulturdenkmal an der Straßenecke zum Taterberg große Bedeutung für die Überleitung zwischen Altstadtrand und Fördeufer hat. Gesamteindruck: *Eckgebäude im Detail unpassend, gestörte Atmosphäre*

**Fazit:** Die wenigen Kulturdenkmale sollten in ihrer Bedeutung geachtet werden. Werbeanlagen und Verkehrsschilder haben sich der Fassade unterzuordnen.

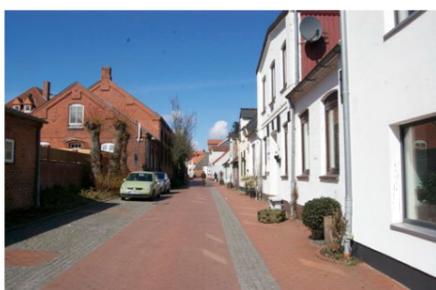
Stadtbildcharakteristischer Straßenraum

**Bewertung:**  
Die als einfache Kulturdenkmale eingestuft Häuser stehen alle auf der Ostseite der Mühlenstraße. Ihre Bedeutung verblasst allerdings im Zusammenhang mit der standardisierten Gestaltung benachbarter oder gegenüberliegender Häuser.

**Fazit:**  
Um die historische Bedeutung der Mühlenstraße und ihrer denkmalgeschützten Straßenfassaden nicht weiter herabzuwürdigen, muss sensibilisiert werden!

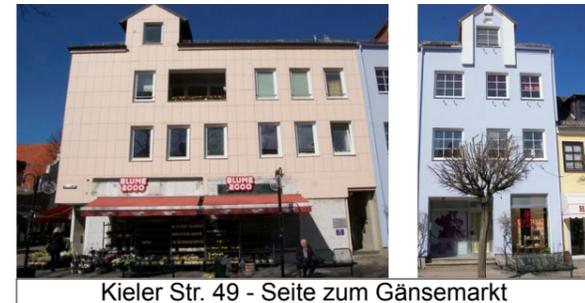
Kieler Str. 49 - Seite zum Gänsemarkt

Die Blechfassade und der ver-wahrlost erscheinende Zustand der EG-Zone dieses Eckgebäu-des mindert den Wert des Gebäu-des und des städtebaulich prägnanten Ortes.

Gesamteindruck: *sanierungsbedürftig, minderwertig*

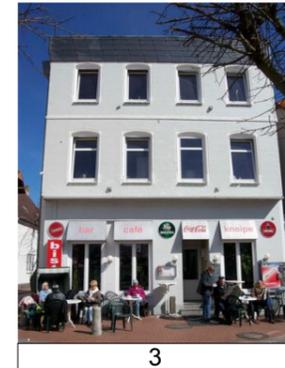
Die neuen, senkrecht proportionierten Fenster im EG harmonieren gut mit der historischen Fassade der oberen beiden Geschosse mit geschlammtem Mauerwerk und verzierten Fen-ster-einfassungen.  
Gesamteindruck: *gepflegt, harmonisch*

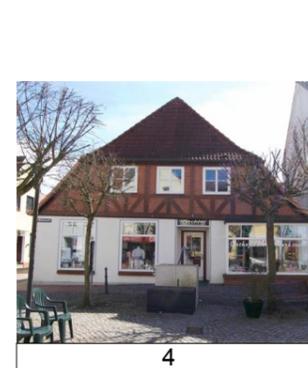
4

Die historische Fassade ist zwar gut erhalten, wirkt aber disharmonisch in ihrer Zweiteilung. Sie ist als erhaltenswerte Platzfassa-de denkmalgeschützt.

Gesamteindruck: *historisch, dennoch dishar-monisch*

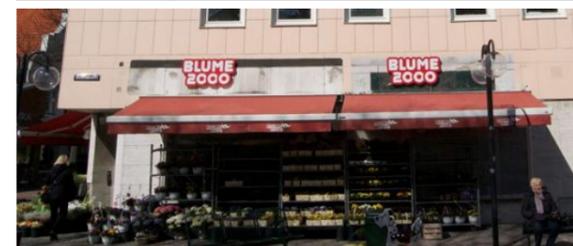
Entsprechend der sanierungsbedürftigen Erschei-nung der Fassade verhält es sich mit den Werbe-anlagen: stereotyp und lieblos gestaltet sind die Werbeschilder, die Markise und die Pflanzenständer vor dem Geschäft. An diesem auffälligen Ort in der Einkaufszone bedarf es dringender Verbesserung!  
Gesamteindruck: *minderwertig*

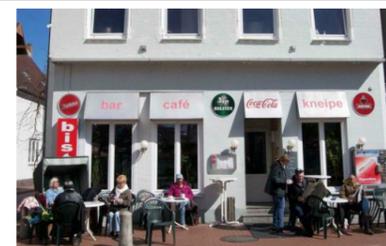
Die mit Werbeschrift versehenen, architektonisch gut in die Fassade integrierten Vordächer, wären als Werbung ausreichend. Die runden Bierreklame-schilder und die senkrechte Werbetafel in grellrot sind zusammen mit Warenautomat, Preisschild und Schiefertafel zu dominant. Hier wäre mehr Zu-rückhaltung dem Gesamteindruck der Fassade zuträglicher.  
Gesamteindruck: *überladen, verwirrend*

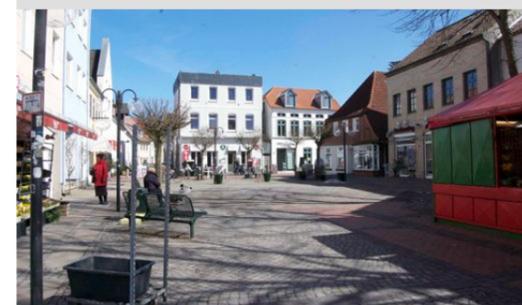
Stadtbildcharakteristischer Platzraum

Der Platzraum ist als stadtbild-charakteristisch denkmalgeschützt und in gutem Zustand.

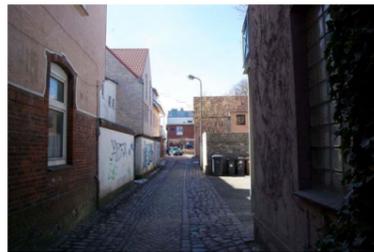
Schnittgersgang vom Jungfernstieg

Das Bild der Straßenfassaden im Schnittgersgang - Südseite - ist dreigeteilt: vom Jungfernstieg bis zur Einmündung der Gudewerdtstrasse sind die Fassaden bzw. eine Grundstücksmauer bis an die Gasse herangebaut, dann folgt ein offenerer Abschnitt mit Garagenbauten. Danach versetzt sich der Verlauf der Gasse mit wieder geschlossener Randbebauung bis zur Einmündung in die Kieler Straße.

Gesamteindruck:  
*düster, vernachlässigt*

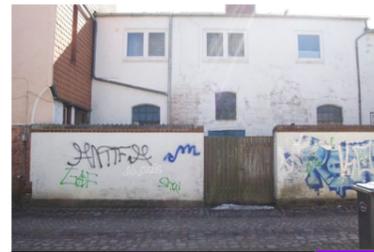
Jungfernstieg 37 **D§**

Der vernachlässigte Zustand und die Rückseitensituation des Gebäudes hat zu Beschmutzung der Grundstückswand geführt. Hier fehlt eine Aufwertung des Denkmals besonderer Bedeutung.

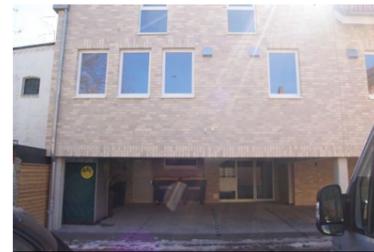
Rückseite Taterberg 7 - 9

Die Nebausituation zur Unterbringung der erforderlichen Stellplätze und Mülltonnen mit Überbauung bis an den Gassenrand erzeugt gestalterisch keinen befriedigenden Eindruck, der das Straßenbild der Gasse bereichern würde. Die Gestaltung der Fassade ist, mit Ausnahme des zu großen Dachüberstandes (siehe Taterberg 7-9) sehr nüchtern, aber sonst nicht zu bemängeln.

Gesamteindruck:  
*trotz Neubau unbefriedigend*

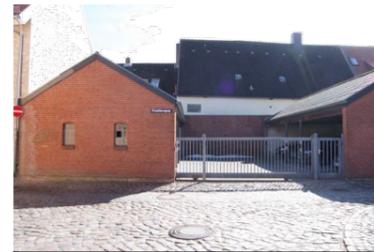
Rückseite Taterberg 3 - 5

Die Stellplatzsituation ist gestalterisch angemessen gelöst: die schlichten Rotziegelgiebel verbergen den Blick auf parkende Autos und schließen die Stellplatzanlage zur Gasse hin ab. die nüchtern-standardisierte Gestaltung des Stahltores ist in der Altstadt unangemessen.

Gesamteindruck:  
*der Situation eher angemessen*

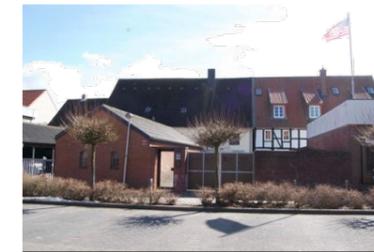
Rückseite Taterberg 3 - 5

Die Ziegelmauer zum Abschluss des Hinterhofes ist angemessen. Die Gestaltung der Glastür und des doppelten Tores ist zu standardisiert und der Altstadt unangemessen.

Gesamteindruck:  
*teils unangemessen*

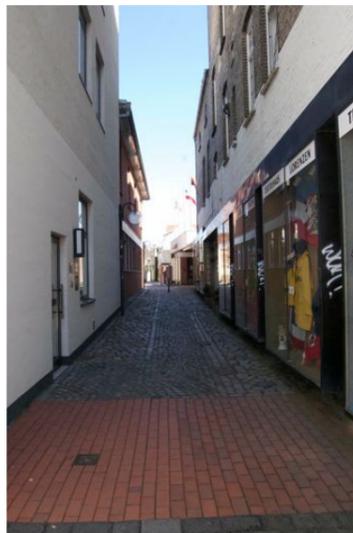
Schnittgersgang von Kieler Str.

In diesem Abschnitt ist die Gassenrandbebauung einseitig durch Schaufenster attraktiv. Die Gestaltung der EG-Zone geht in keiner Weise auf die historische Fassade oberhalb ein und hat kein Altstadtflair.

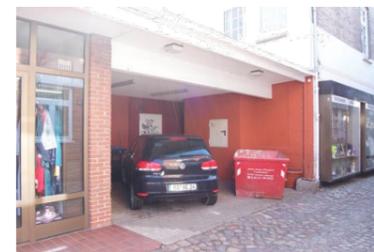
rückwärtig Kieler Str. 45

Das Flachdach mit hoher weisser Blende aus Kunststoff, die eloxierten Schaufenster, die Gestaltung des Hintereinganges und das Glasbausteinfenster sind der Altstadttypologie unangemessen.

Gesamteindruck:  
*unbefriedigend*

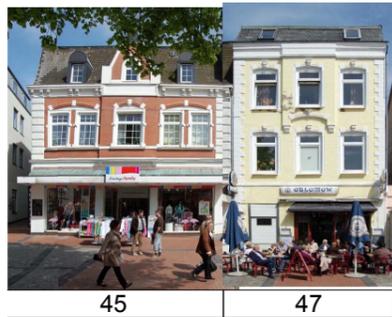
45 47

Die beiden gut erhaltenen historischen Fassaden stellen einen wertvollen Beitrag zum Altstadtbild dar. Bedauerlicherweise wurde die Fassade Nr. 47 durch den Einbau eines Kunststoffrolladens im EG beschädigt und somit der Wert der historischen Fassade nicht beachtet. Auch die dunkelbraune Farbe des Fenster-/ Türelementes passt nicht zur Fassade.  
Gesamteindruck: *qualitätvoll, atmosphärisch, Nr. 47: im Wert herabgesetzt*

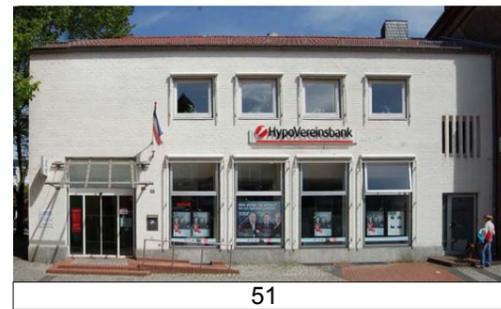
51

Das alte Haus wurde durch Sanierungsmaßnahmen stark verschlicht. Dies kommt zum Ausdruck durch standardisierte Alu-Fenster, Markisenanlagen über jedem Fenster, Glasdach und Automatiktür. Trotz der einheitlich weißen Gestaltung wirkt die Fassade unruhig aufgrund diverser, sekundärer Installationen.  
Gesamteindruck: *unruhig*

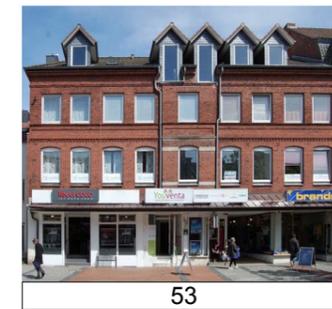
53

Das alte Haus ist horizontal durchtrennt durch das fassadenübergreifende Vordach. Die mittleren zwei Gauben hätten besser zu einer zusammengefasst werden sollen. Die Fenster haben keine Mittelteilung mehr. Das EG ist aufgerissen durch tief zurückspringende Eingänge. Beklebte Schaufenster und eine Vielzahl von Werbeschildern stören den Gesamteindruck.  
Gesamteindruck: *disharmonisch*

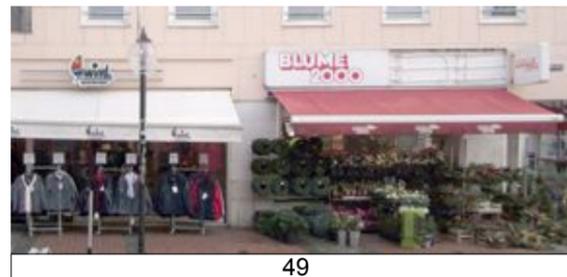
Stereotyp und unsensibel gestaltet sind die Werbeschilder. Die Anhäufung von Pflanzen und Pflanzenständern vor dem Geschäft Nr. 49 wirkt desolat. An diesem auffälligen Ort in der Einkaufszone bedarf es dringender Verbesserung!  
Gesamteindruck: *unsensibel, minderwertig*

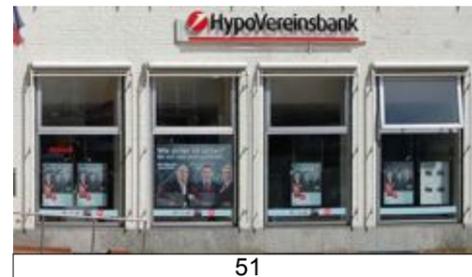
51

Das Werbeschild ist in seiner Transparenz zurückhaltend und passend. Das Bekleben der Fenster stört das Bild.  
Gesamteindruck: *gestört*

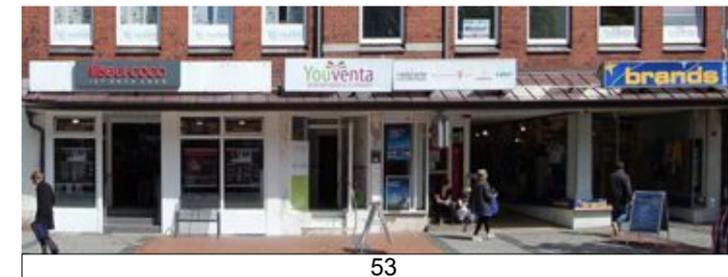
53

Die Störung der Fassade durch Werbeanlagen besteht bei diesem Gebäude - neben dem Bekleben der Schaufenster und sogar der Fenster im 1. OG! - in der Reihung mehrerer, unterschiedlicher Werbeschilder. Geeigneter wären Werbeschriften in Einzelbuchstaben, die sich zurückhaltender einfügen würden.  
Gesamteindruck: *gestört*

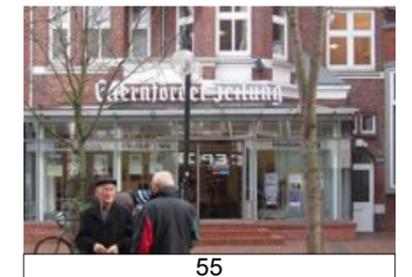
55

Die Werbeschrift aus Einzelbuchstaben fügt sich sehr gut in das Bild der Fassade ein:  
Gesamteindruck: *gelingen, harmonisch*

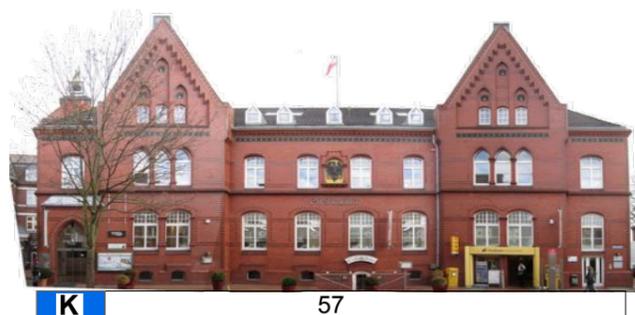
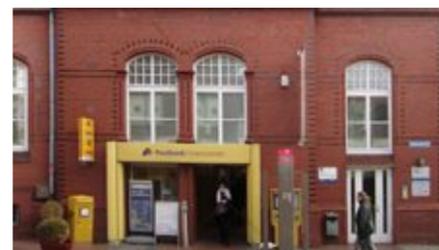
K 57

**Bewertung:**  
Das einfache Kulturdenkmal ist gut erhalten. Störend wirken allerdings das gelbe, davorgesetzte Tor und die übrigen diversen gelben Automaten und Schilder. Hier fehlt eine der Situation angemessenere Lösung und Reduktion!

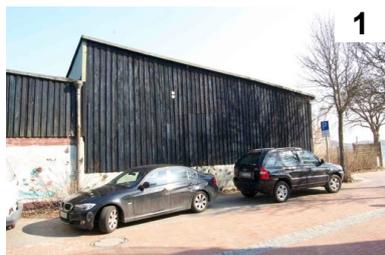
**1** Die Bereiche an der Promenade und den Durchgängen zwischen Strand und Stadt haben die größten Defizite, aber auch die meisten Potentiale:

Diese ungenutzte Immobilie unmittelbar an der Promenade könnte durch Neubebauung in Wert gesetzt werden! Eine Mischnutzung aus z.B. Gastronomie im EG und Wohnen im OG würde diesen Bereich in seiner Gestaltung aufwerten und könnte durch Nutzungsmischung zur Attraktivitätssteigerung des Bereichs der Promenade beitragen.

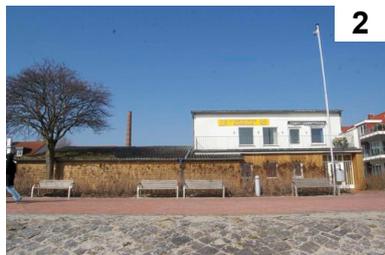
**2** Nutzungen mit Bezug zum Wasser und zur Förde haben gerade entlang der Promende eine starke Sinnhaftigkeit. Allerdings nutzt der hier angesiedelte Ruderclub die attraktive Lage nicht genügend aus. Eine stärkere Öffnung zur Promenade, vielleicht in Verbindung mit einer Aussenterrasse, ggf. auch Überbauung mit Wohnnutzung im Obergeschoss, wäre eine Attraktivitätssteigerung für diesen Bereich.

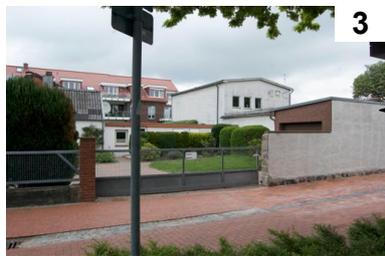
**3** Die Durchgänge zwischen Strand und Stadt haben eine besondere Bedeutung als attraktive Fusswegverbindungen - untergenutzte Grundstücksflächen bieten Potential für qualitativ hochwertige Nutzungen. Ein öffentliches WC sollte zwar leicht auffindbar sein, aber nicht in dieser Form und an dieser Stelle so präsent sein.

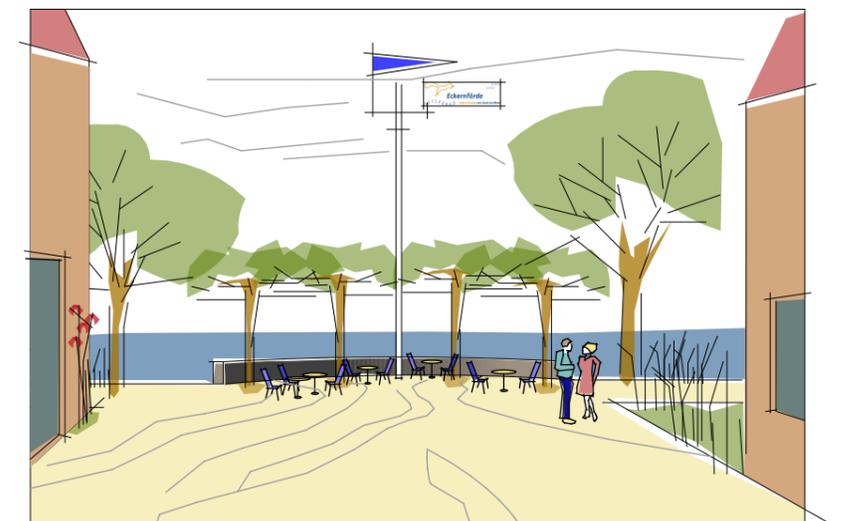
Skizze einer möglichen Gestaltung eines "Fördebalkons" - hier sollte eine eingehende Bearbeitung durch einen Freiraumplaner erfolgen!

Erhöhung der Aufenthaltsqualität durch Schaffen von **Platzflächen** ("Fördebalkon") in Verbindung mit Kiosk / Bistro / Eiscafé. **Landmarke** am Endpunkt der Quergassen. So kann auch beim Gang auf der Promenade wahrgenommen werden, an welchen Stellen eine Querverbindung zur Innenstadt besteht.
